القاهرة التاريخية
HISTORIC CAIRO

مشروع ترميم
قصر محمد علي باشا

قصر محمد علي باشا

تدهور وإزدهار

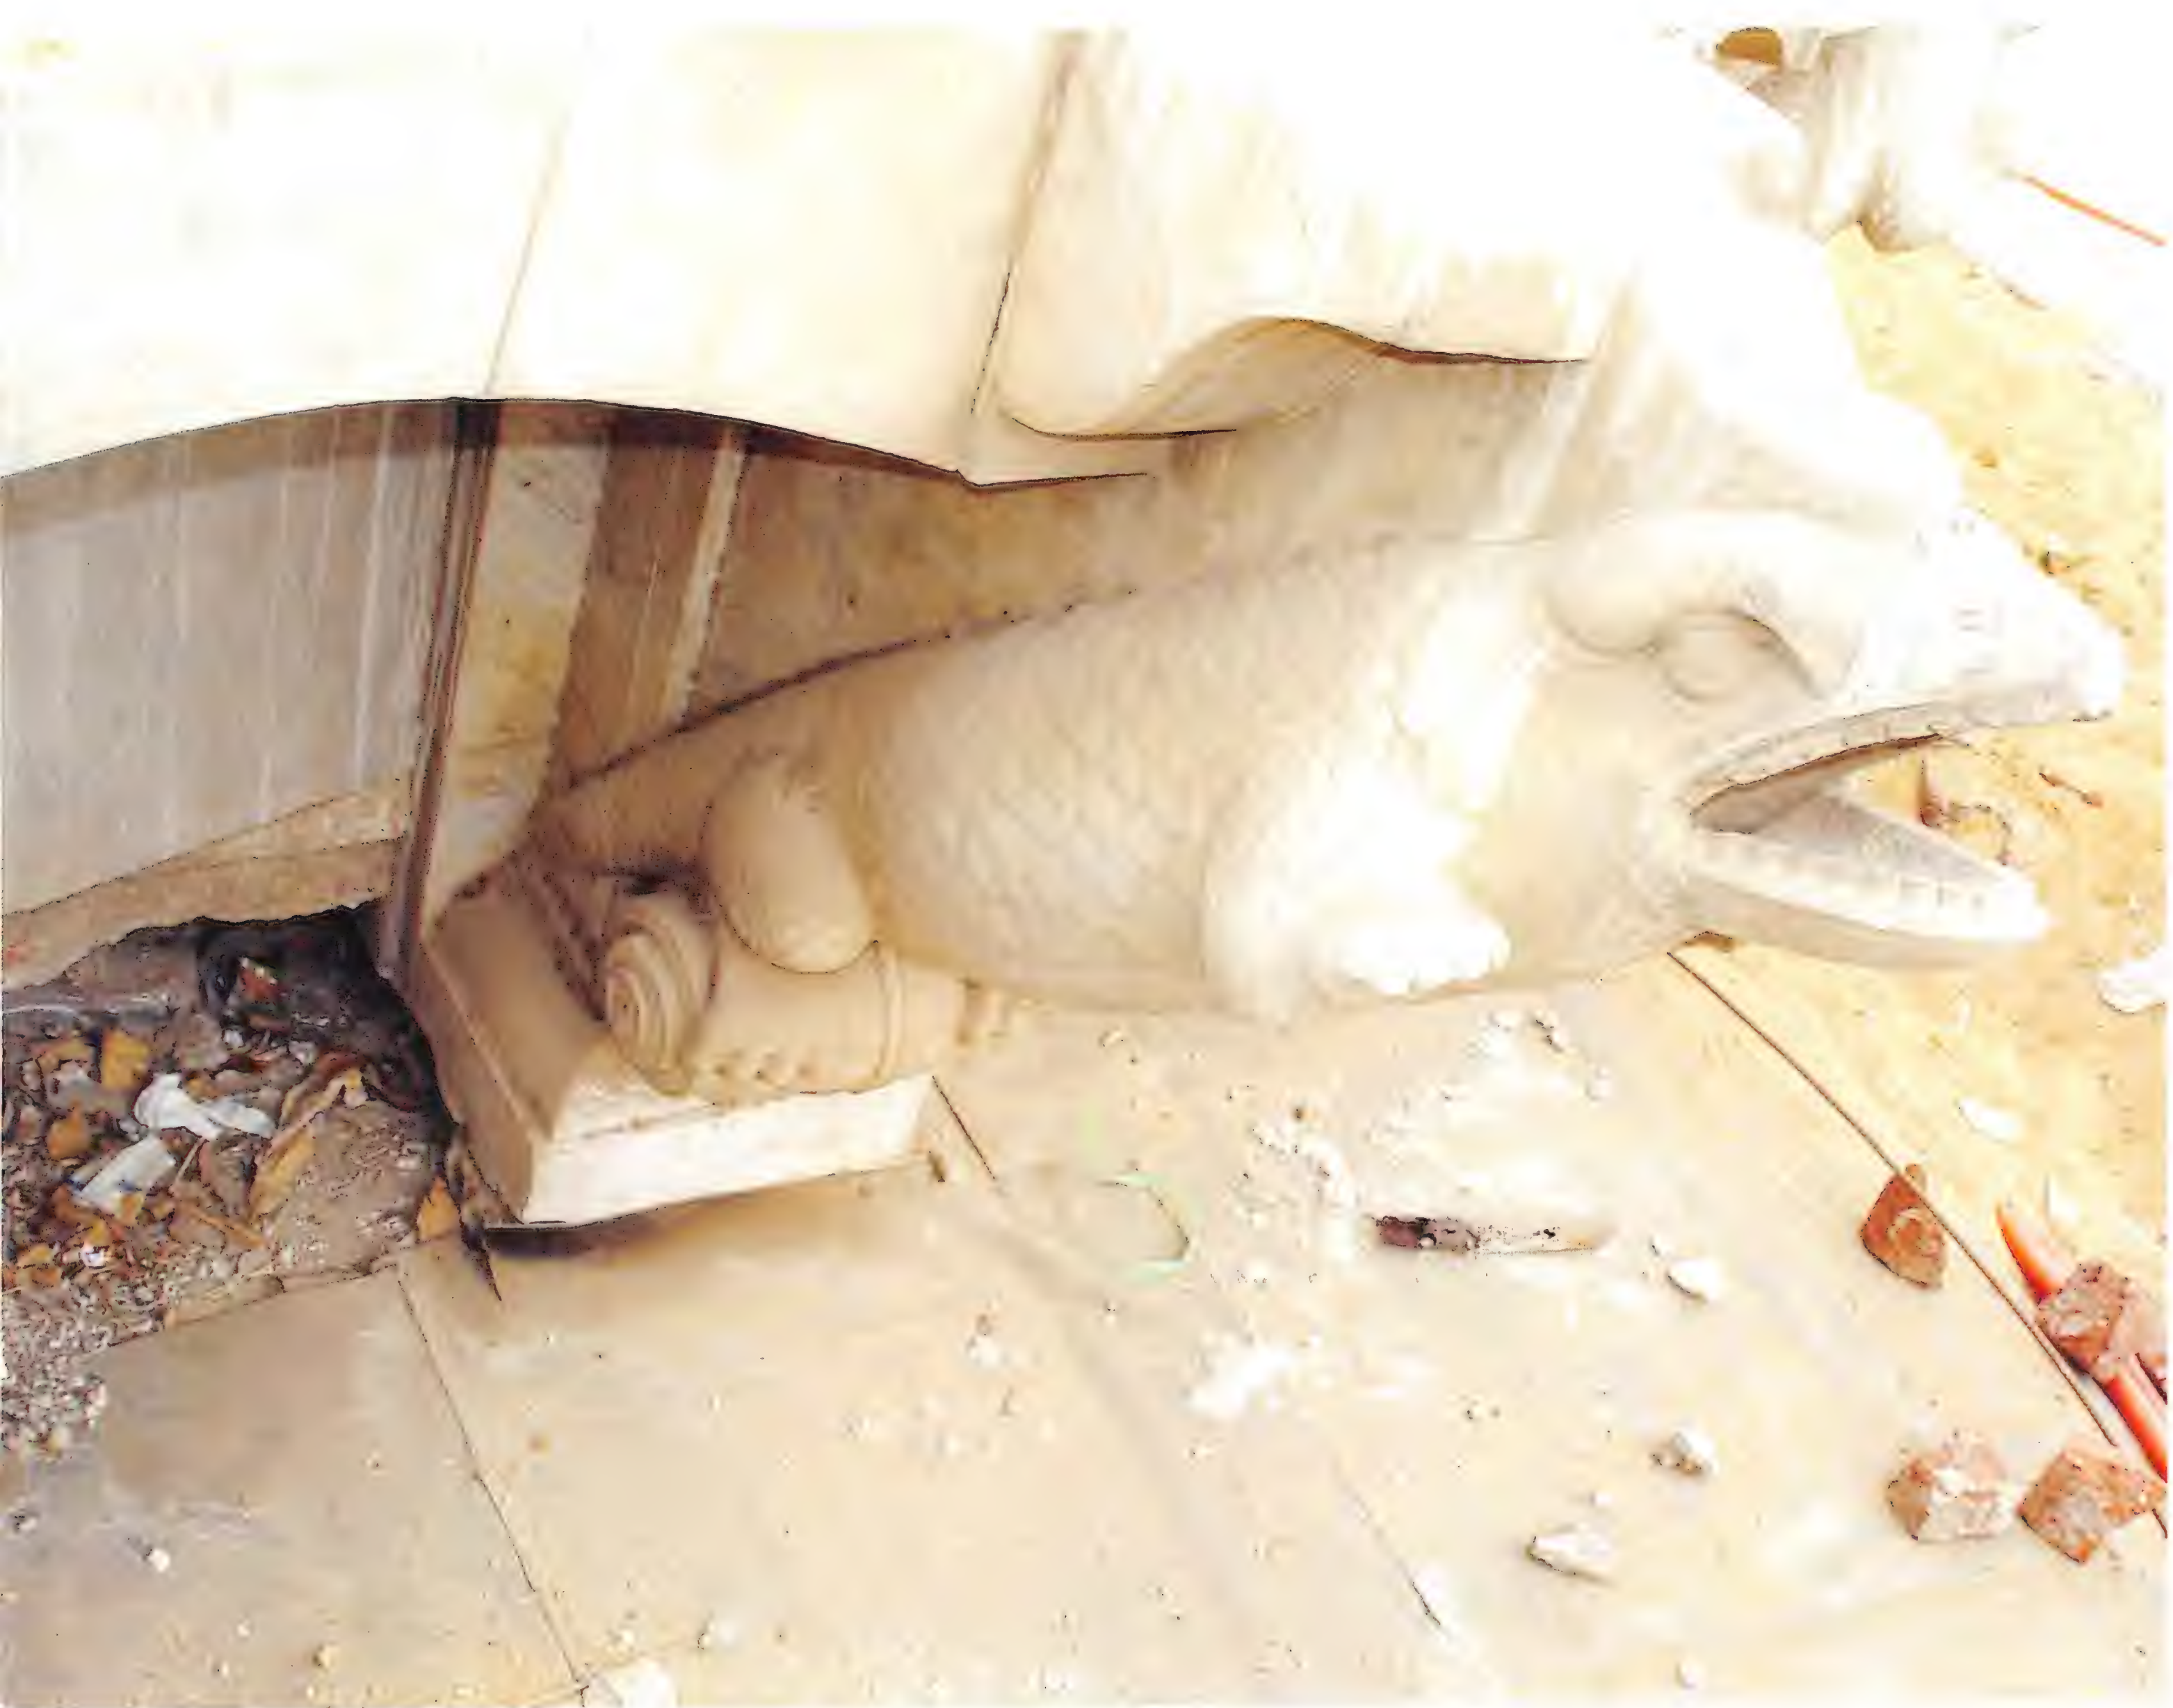
الأسود الرخامية قبل الترميم

خطوات الترميم والمعالجة :

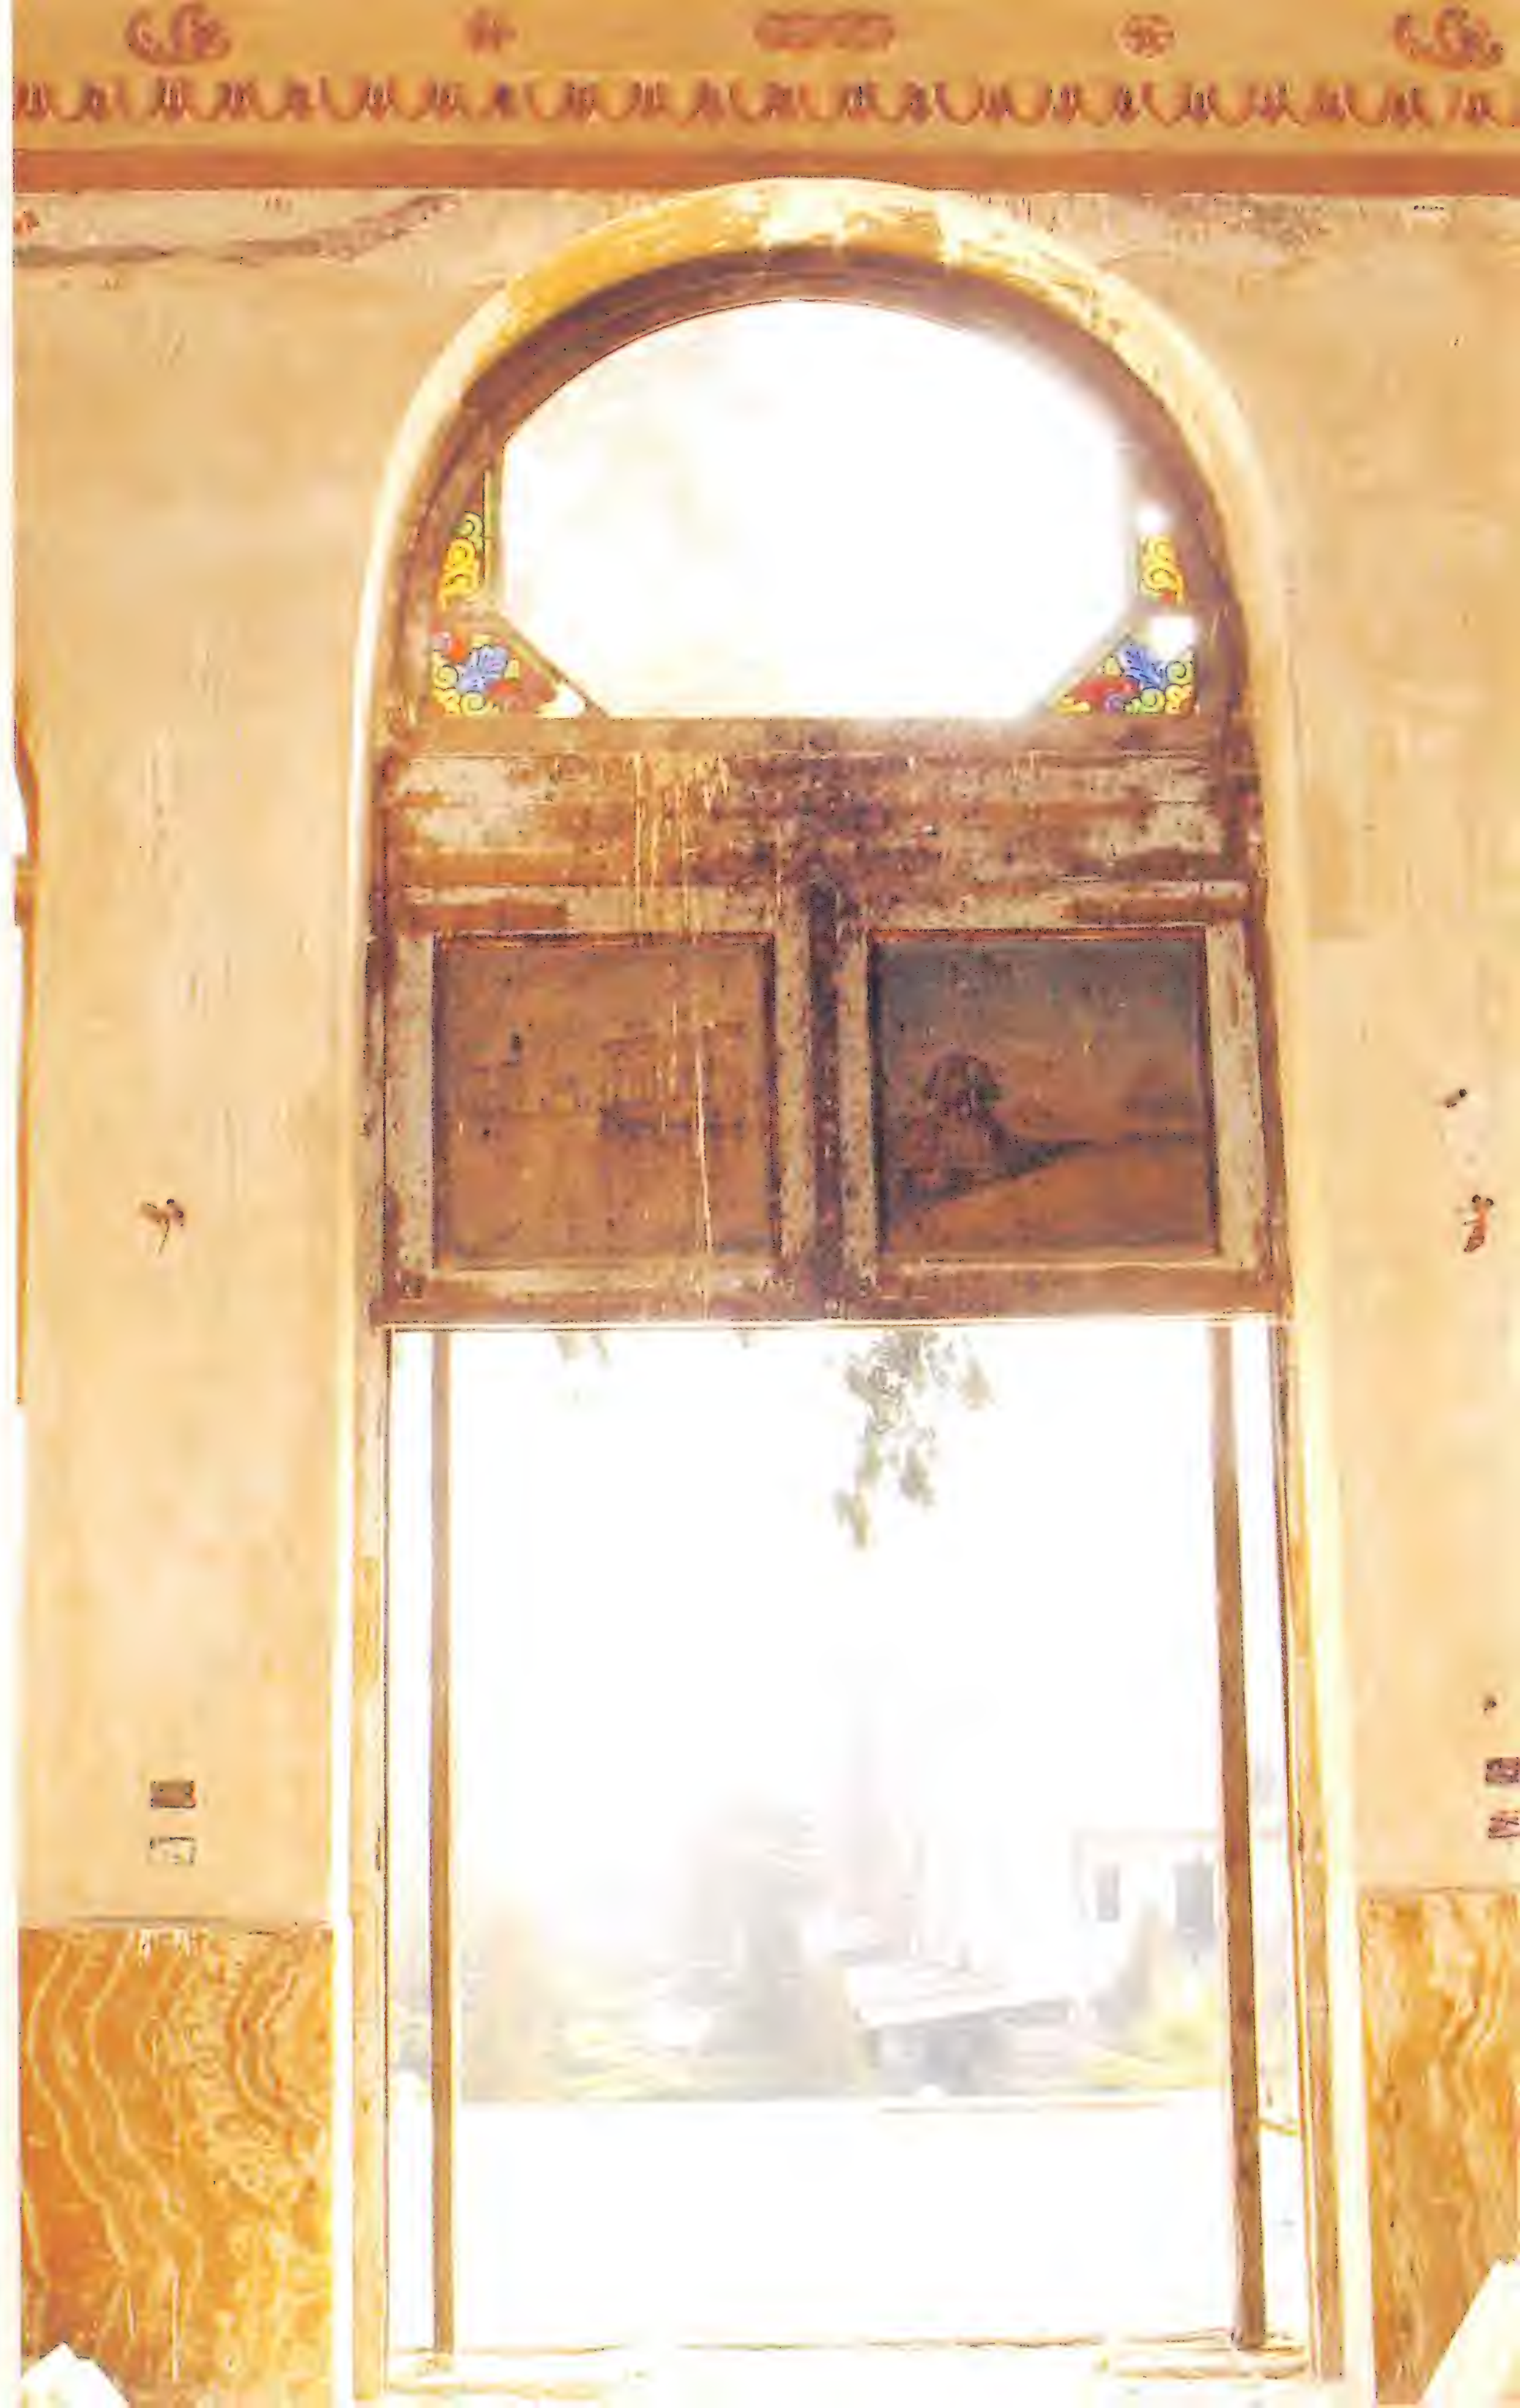
موجود بالفتحتين الثابتتين والموجودتين الأولى أعلى المدخل الرئيسي بالواجهة الغربية والثانية أعلى مدخل الواجهة الشرقية بسراي الجبلية وهما عبارة عن شباكين من الزجاج المعشق بالرخام ذات طبيعة زخرفية في تكوينها وتنتمي عناصرها التشكيلية إلى طرازين فنيين هما الباروك والركوكو إلا أنها تخلو تماماً من أي أثر زجاجي في كلا الفتحتين فيما عدا قطع من زجاج ملونة من خشبة ناقصة في معالمها الفنية ومما يتطلب إعادة استكمالها بنفس الأسلوب المتبع قديماً.

الفتحتين أعلى الأبواب قبل الترميم
